LAUDO TÉCNICO DE INSPEÇÃO PREDIAL

Avaliação das condições de manutenção das cobertas das edificações do Centro de Tecnologia - CT

Edificações do Centro de Tecnologia (CT) / UFPB.

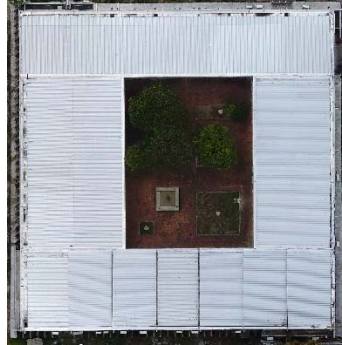
01 - Direção do centro de tecnologia:

- a. Pequenos acúmulos de folhas nas entradas da calha de chuva;
- b. Umidade em locais pontuais da calha de chuva.

Condição geral, nenhum problema aparente.

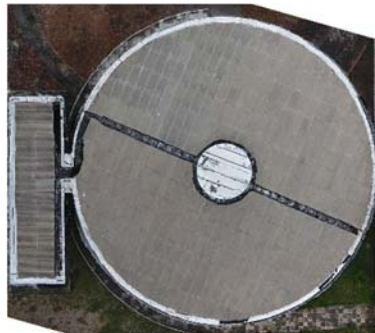
02 - Bloco de Inclusão Digital:

- a. Falhas pontuais na impermeabilização do rufo;
- b. Acúmulo generalizado de umidade na calha de chuva;
- c. Possível falha na manta de impermeabilização na laje.

Condição geral, necessita de limpeza e manutenção da calha além da correção das falhas no rufo.

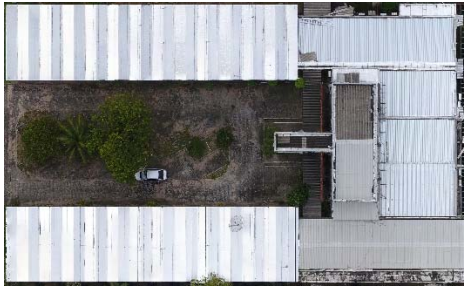
03 – CTF e CTG:

- a. Acúmulo generalizado de umidade na laje impermeabilizada;
- b. Acúmulos pontuais de umidade nos rincões;
- c. Acúmulos pontuais de umidade na calha.

Condição geral, necessita de limpeza e manutenção na laje impermeabilizada, ou possível troca do revestimento da mesma.

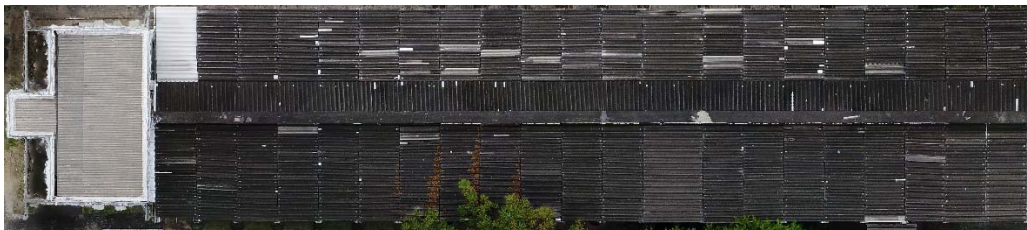
04 – Ambiente dos Professores:

- a. Acúmulos pontuais de folhas na telha.

Condição geral, nenhum problema aparente.

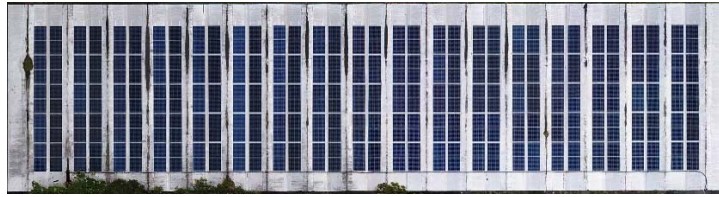
06 - CTA:

- a. Acúmulos pontuais de folhas nos rincões da laje;
- b. Acúmulos pontuais de umidade nos rincões da laje.

Condição geral, necessita de limpeza nos rincões.

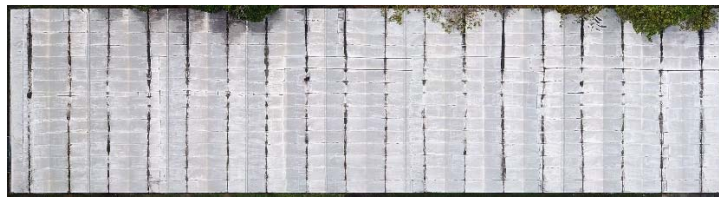
07 - CTB:

- a. Acúmulos pontuais de folhas nos rincões da laje;
- b. Acúmulos pontuais de umidade nos rincões da laje.

Condição geral, necessita de limpeza nos rincões.

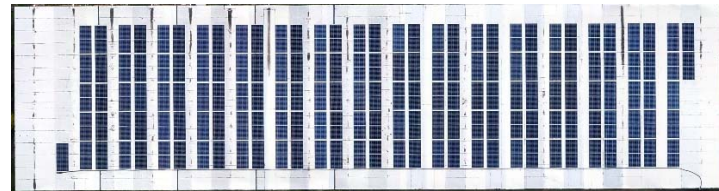
08 - CTC:

- a. Acúmulos pontuais de umidade nos rincões da laje.

Condição geral, necessita de limpeza nos rincões.

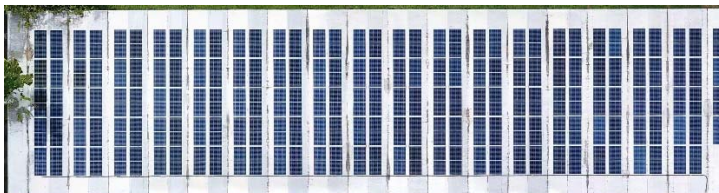
09 - CTD:

- a. Acúmulos pontuais de folhas nos rincões da laje;
- b. Acúmulos pontuais de umidade nos rincões da laje.

Condição geral, necessita de limpeza nos rincões.

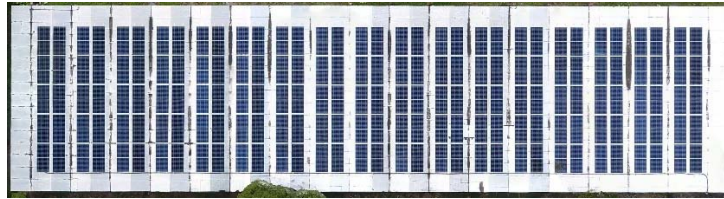
10 - CTE:

- a. Acúmulos pontuais de umidade nos rincões da laje.

Condição geral, necessita de limpeza nos rincões.

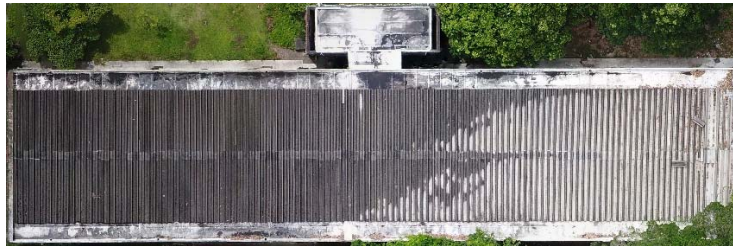
11 - CTH:

- a. Grandes acúmulos de umidade na calha de chuva;
- b. Acúmulos pontuais de folhas nos rincões da laje.

Condição geral, necessita de limpeza e manutenção da calha de chuva.

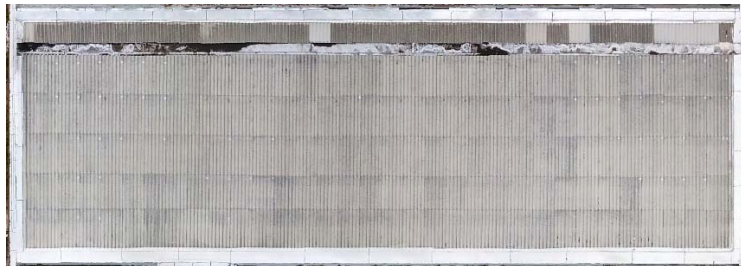
12 - CTK:

- a. Acúmulos pontuais de umidade na calha de chuva.

Condição geral, nenhum problema aparente.

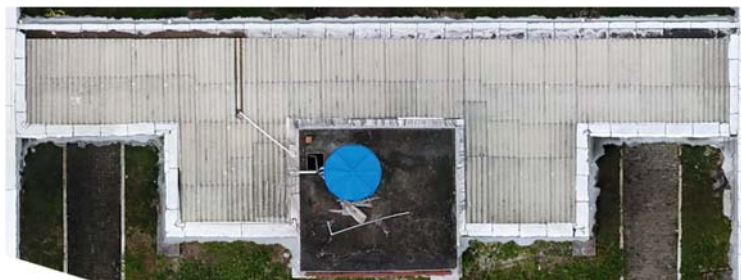
13 - CTL:

- a. A Laje da caixa d'água não apresenta impermeabilização;
- b. Acúmulos pontuais de umidade na calha de chuva.

Condição geral, necessita aplicação de revestimento impermeabilizante na laje da caixa d'água e limpeza e manutenção da calha de chuva.

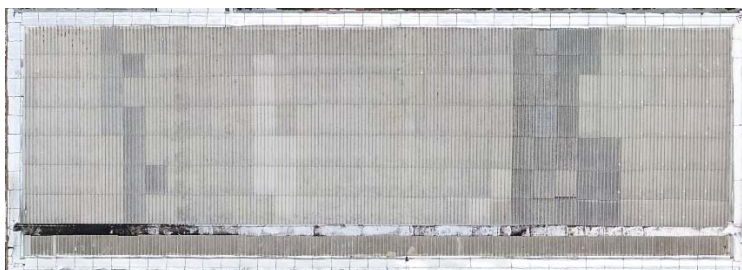
14 – CTM:

- a. Acúmulos pontuais de umidade na calha de chuva.

Condição geral, necessita de limpeza e manutenção da calha de chuva.

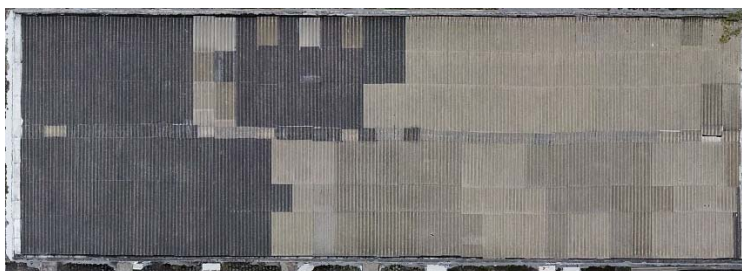
15 – Biblioteca Setorial/Laboratórios:

- a. Deslocamento de telha da cumeeira.

Condição geral, necessita de manutenção da cumeeira.

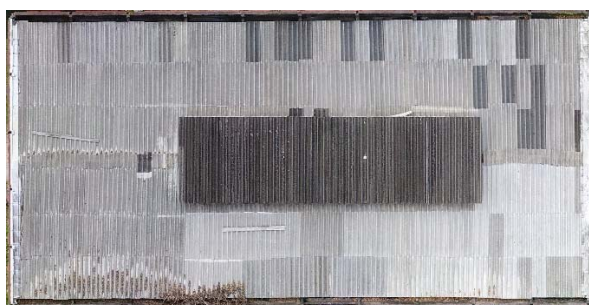
16 – Prédio de Elétrica:

- a. Grande acúmulo de folhas e galhos na calha de chuva;
- b. Acúmulo de umidade na calha de chuva;
- c. Acúmulos pontuais de folhas na entrada da calha de chuva.

Condição geral, necessita de verificação in loco de possível dano na calha no trecho a. e limpeza e manutenção das demais calhas de chuva.

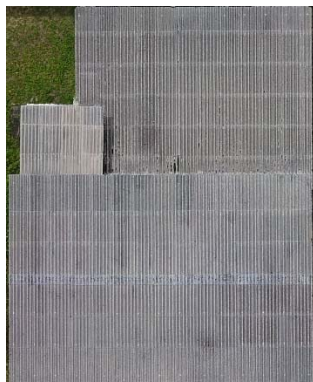
17 - Lab. Cont. de Vibrações/Ruídos:

Condição geral, nenhum problema aparente.

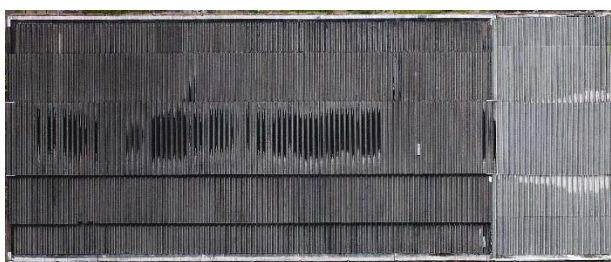
18 - Pavilhão Mecânico:

- a. Acúmulos pontuais de umidade na calha de chuva;
- b. Acúmulo de umidade nas telhas;
- c. Acúmulos pontuais de folhas na entrada da calha de chuva.

Condição geral, necessita de limpeza e manutenção das calhas de chuva.

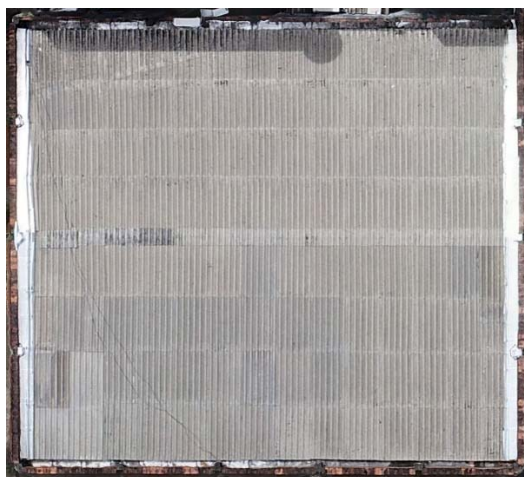
19 - Laboratório de Química:

- a. Acúmulos pontuais de umidade na calha de chuva.

Condição geral, nenhum problema aparente.

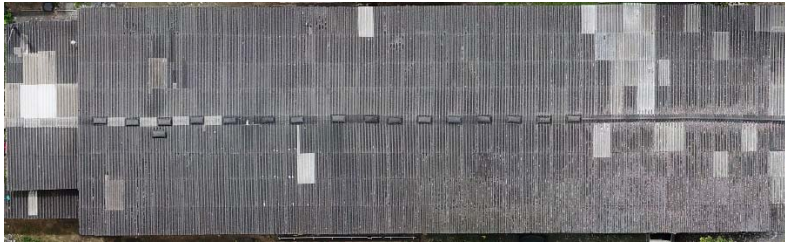
20 – Prédio de Mecânica:

- a. Acúmulos pontuais de folhas no telhado.

Condição geral, nenhum problema aparente.

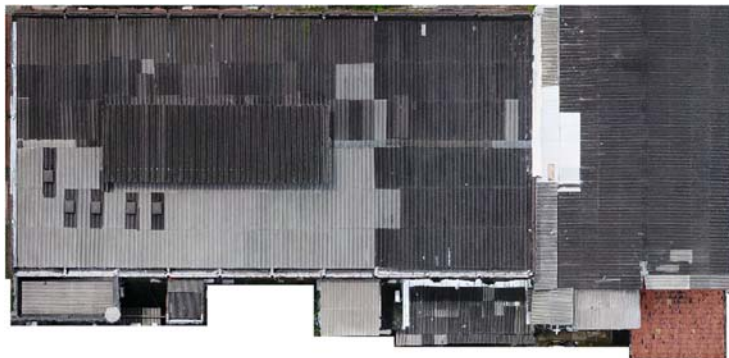
21 – LABEME:

- a. Há crescimento de vegetação trepadeira e a estrutura não foi preparada para tal;
- b. Falta de impermeabilização e rufo em platibanda.

Condição geral, necessita de aplicação da impermeabilização da platibanda e instalação do rufo em volta da mesma.

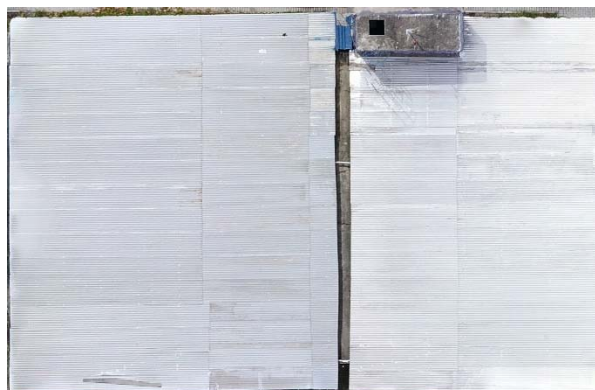
22 – NEPEM:

- a. Falta de impermeabilização na laje de cobertura da caixa d'água;
- b. Falta de impermeabilização na calha de chuva.

Condição geral, necessita de aplicação de impermeabilização nos itens citados.

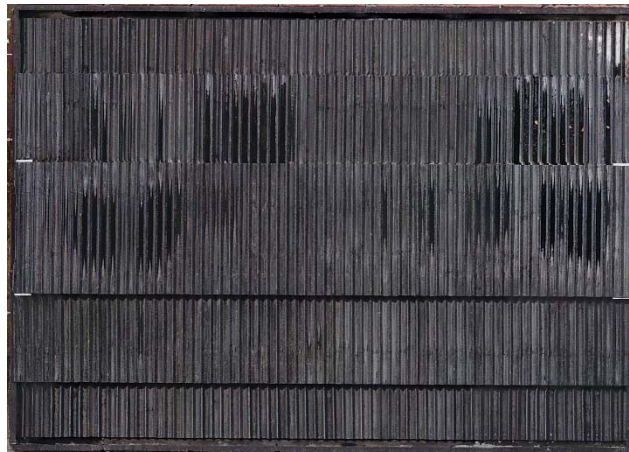
23 - LENHS:

- a. Acúmulos pontuais de folhas no telhado e calha de chuva;
- b. Anomalia no telhado do anexo (quebra da telha);
- c. Acúmulos pontuais de umidade nas telhas;
- d. Falta de impermeabilização na calha de chuva.

Condição geral, necessita de aplicação de impermeabilização nas calhas e troca das telhas avariadas.

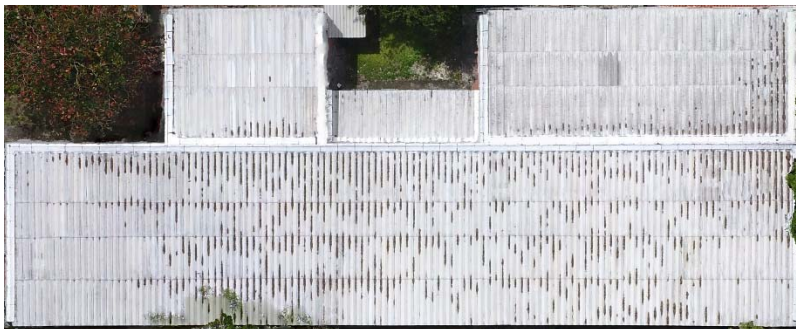
24 - Lab. de Análise de Alimentos:

- a. Acúmulos pontuais de folhas e umidade no telhado.

Condição geral, nenhum problema aparente.
