LAUDO TÉCNICO DE INSPEÇÃO PREDIAL

Avaliação das condições de manutenção das cobertas das edificações do Centro de Tecnologia - CT

Edificações do Centro de Tecnologia (CT) / UFPB.

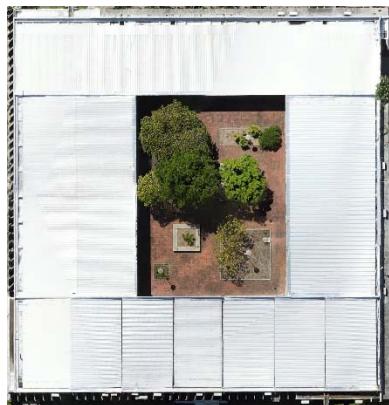
01 – Direção do centro de tecnologia:

- Umidade em locais pontuais da calha de chuva.

Condição geral, nenhum problema aparente.

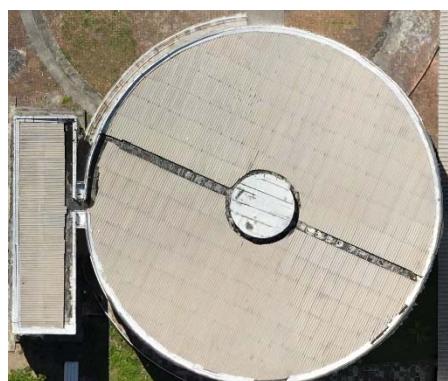
02 – Bloco de Inclusão Digital:

- Anomalias pontuais na impermeabilização do rufo;
- Acúmulo generalizado de umidade na calha de chuva;
- Possível anomalia na manta de impermeabilização na laje.

Condição geral, necessita de limpeza e manutenção da calha além da correção das falhas no rufo.

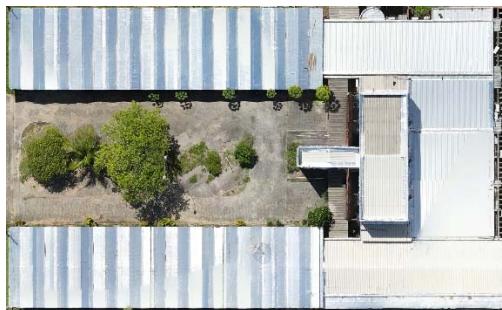
03 – CTF e CTG:

- a. Acúmulos pontuais de umidade nos rincões;

Condição geral, nenhum problema aparente.

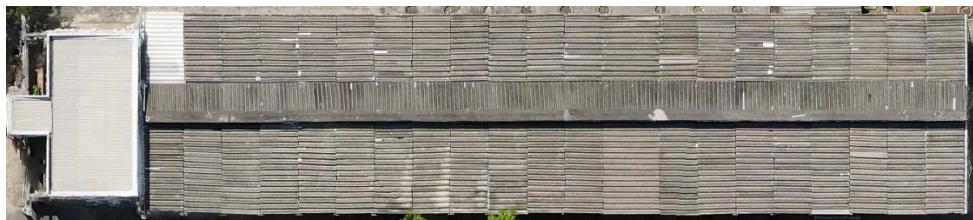
04 – Ambiente dos Professores:

Condição geral, nenhum problema aparente.

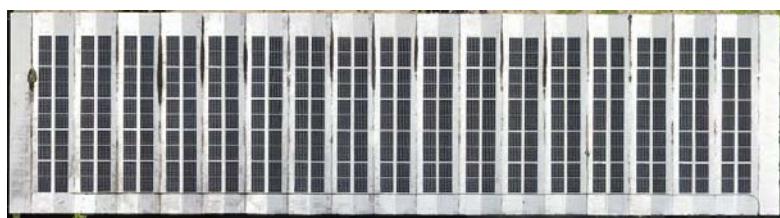
06 – CTA:

- a. Acúmulos pontuais de folhas nos rincões da laje;
- b. Acúmulos pontuais de umidade nos rincões da laje.

Condição geral, necessita de limpeza nos rincões.

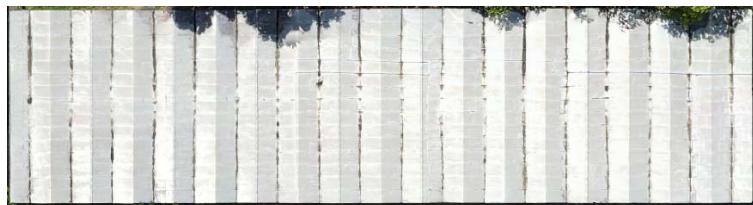
07 – CTB:

- a. Acúmulos pontuais de folhas nos rincões da laje;
- b. Acúmulos pontuais de umidade nos rincões da laje.

Condição geral, necessita de limpeza nos rincões.

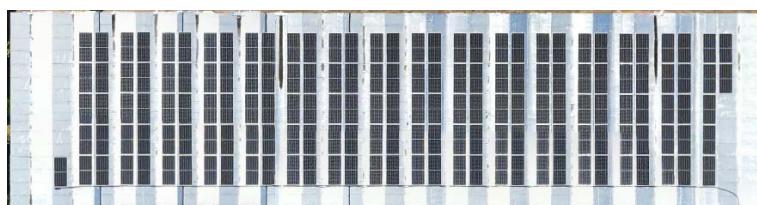
08 – CTC:

- a. Acúmulos pontuais de umidade nos rincões da laje.

Condição geral, necessita de limpeza nos rincões.

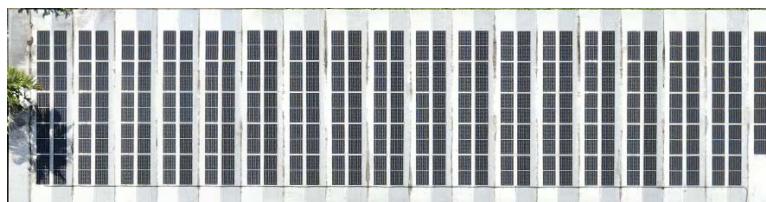
09 – CTD:

- a. Acúmulos pontuais de folhas nos rincões da laje;
- b. Acúmulos pontuais de umidade nos rincões da laje.

Condição geral, necessita de limpeza nos rincões.

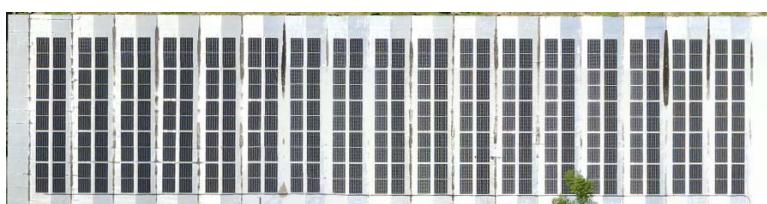
10 – CTE:

- a. Acúmulos pontuais de umidade nos rincões da laje.

Condição geral, necessita de limpeza nos rincões.

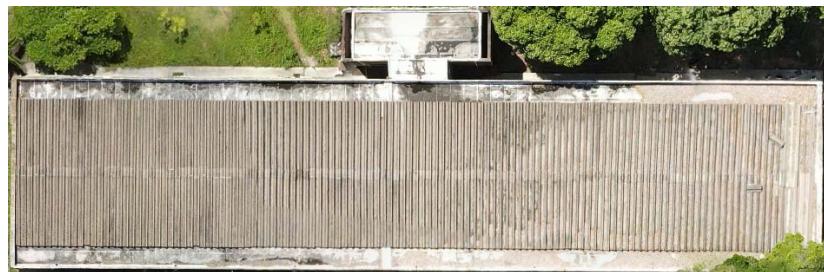
11 - CTH:

- a. Grandes acúmulos de umidade na calha de chuva;
- b. Acúmulos pontuais de folhas nos rincões da laje.

Condição geral, necessita de limpeza e manutenção da calha de chuva.

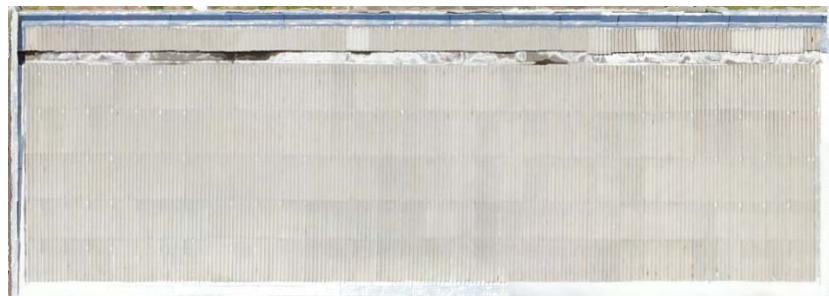
12 - CTK:

- a. Acúmulos pontuais de umidade na calha de chuva.

Condição geral, nenhum problema aparente.

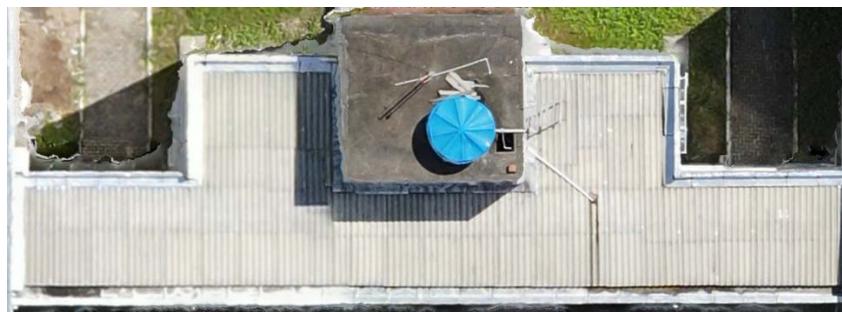
13 - CTL:

- a. A Laje da caixa d'água não apresenta impermeabilização;
- b. Acúmulos pontuais de umidade na calha de chuva.

Condição geral, necessita aplicação de revestimento impermeabilizante na laje da caixa d'água e limpeza e manutenção da calha de chuva.

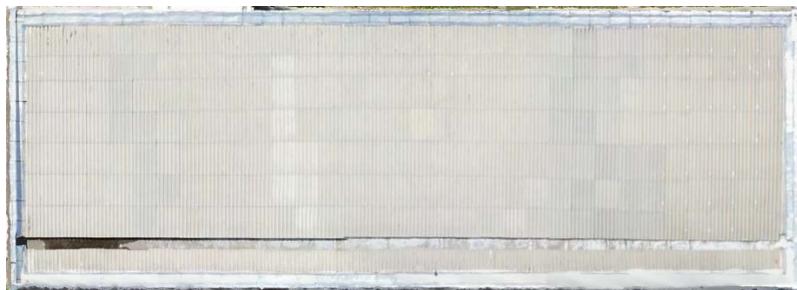
14 – CTM:

- a. Acúmulos pontuais de umidade na calha de chuva.

Condição geral, necessita de limpeza e manutenção da calha de chuva.

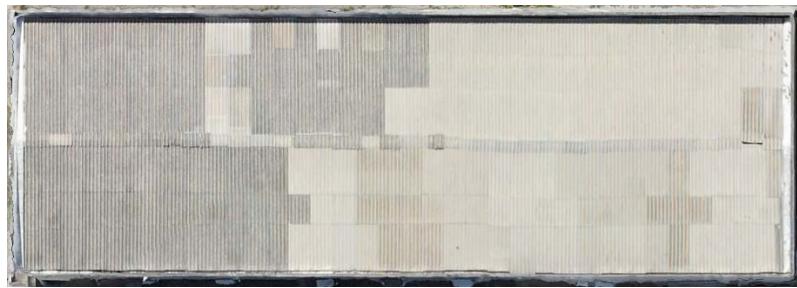
15 – Biblioteca Setorial/Laboratórios:

- a. Deslocamento de telha da cumeeira.

Condição geral, necessita de manutenção da cumeeira.

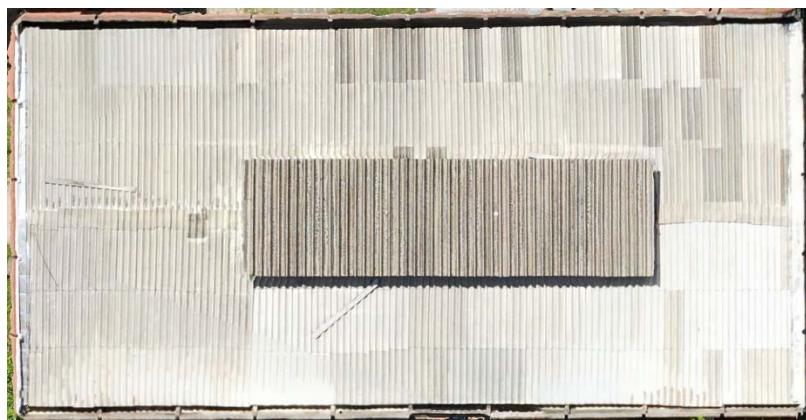
16 – Prédio de Elétrica:

- a. Acúmulo de umidade na calha de chuva;
- b. Acúmulos pontuais de folhas na entrada da calha de chuva.

Condição geral, necessita de limpeza e manutenção da calha de chuva.

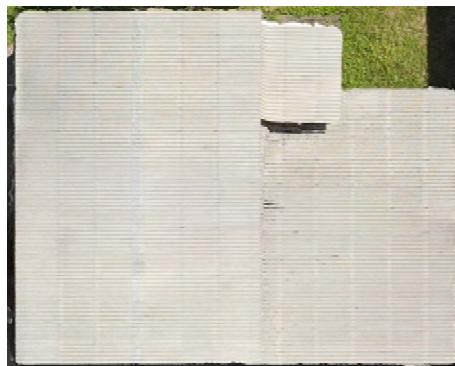
17 – Lab. Cont. de Vibrações/Ruídos:

Condição geral, nenhum problema aparente.

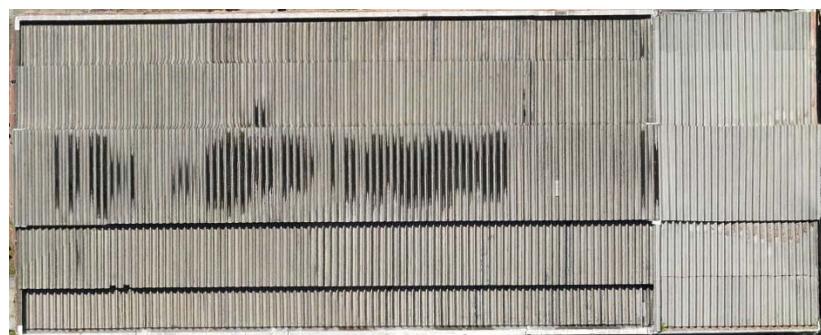
18 – Pavilhão Mecânico:

- a. Acúmulos pontuais de umidade na calha de chuva;
- b. Acúmulo de umidade e folhas nas telhas;
- c. Acúmulos pontuais de folhas na entrada da calha de chuva.

Condição geral, necessita de limpeza e manutenção das calhas de chuva.

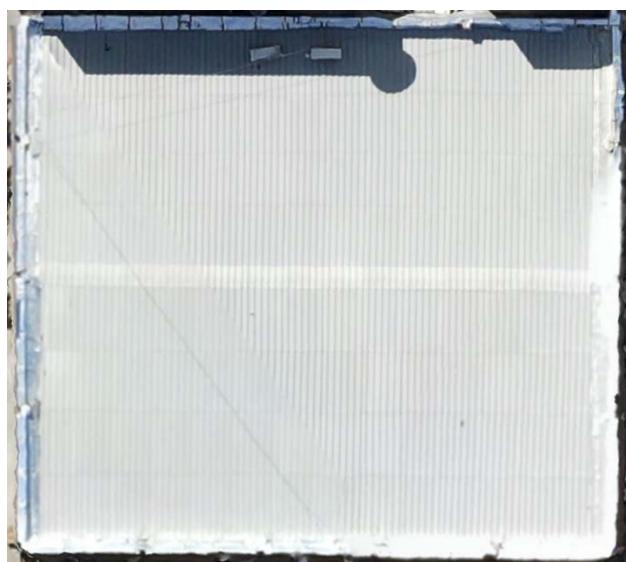
19 – Laboratório de Química:

Condição geral, nenhum problema aparente.

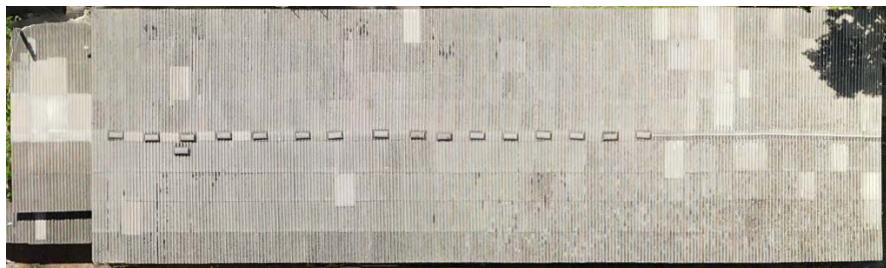
20 – Prédio de Mecânica:

- Acúmulos pontuais de folhas no telhado.

Condição geral, nenhum problema aparente.

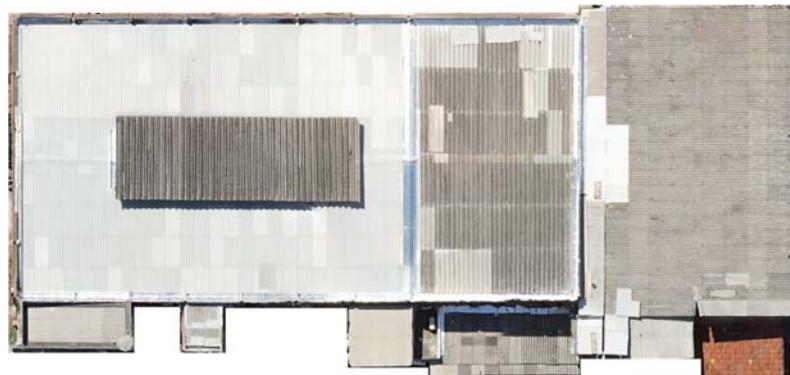
21 – LABEME:

- Há crescimento de vegetação trepadeira e a estrutura não foi preparada para tal;

Condição geral, nenhum problema aparente.

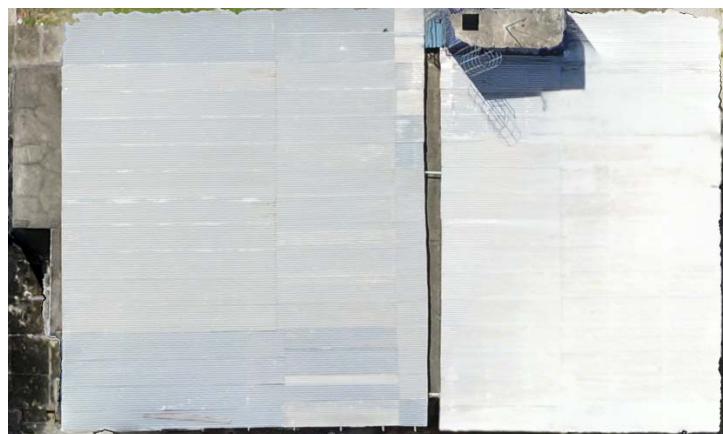
22 – NEPEM:

- Falta de impermeabilização na laje de coberta da caixa d'água;
- Falta de impermeabilização na calha de chuva.

Condição geral, necessita de aplicação de impermeabilização nos itens citados.

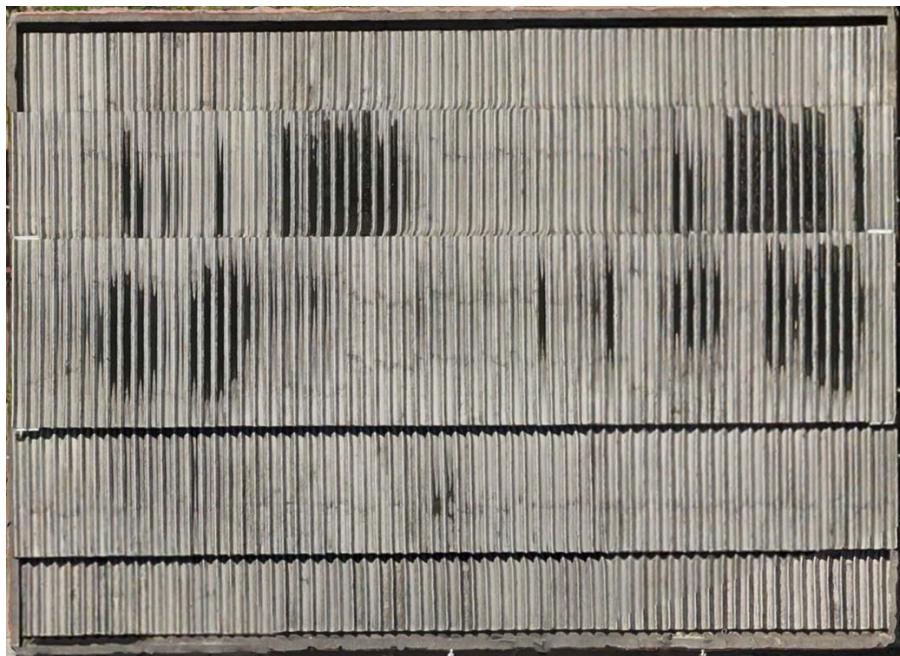
23 – LENHS:

- a. Acúmulos pontuais de folhas no telhado e calha de chuva;
- b. Dano pontual ao telhado;
- c. Acúmulos pontuais de umidade nas telhas;
- d. Falta de impermeabilização na calha de chuva.

Condição geral, necessita de aplicação de impermeabilização nas calhas e troca das telhas avariadas.

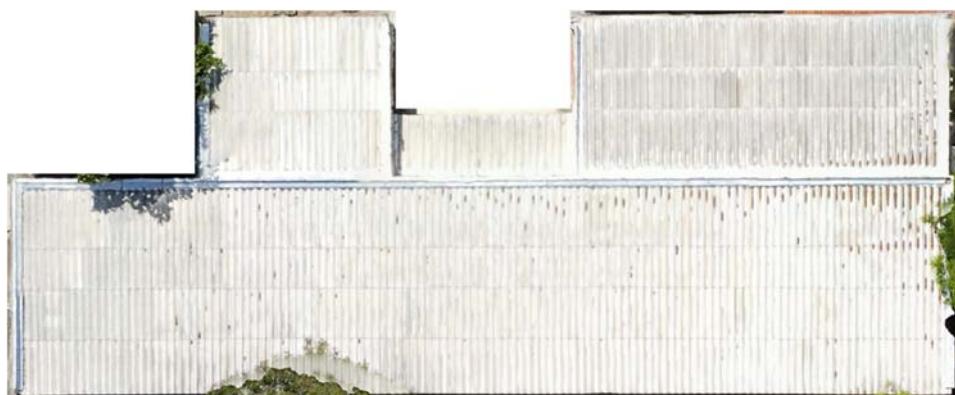
24 – Lab. de Análise de Alimentos:

- a. Acúmulos pontuais de folhas e umidade no telhado.

Condição geral, nenhum problema aparente.
