# Relatório de Inspeção

## Salas de Aula

### CTD

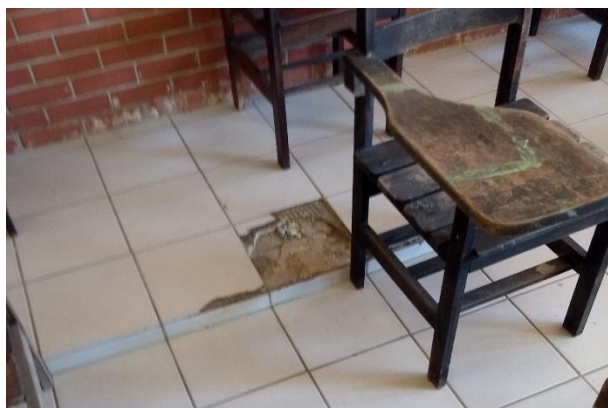
CTD 101

O piso das salas de aula deste bloco é de Cerâmica (não original). Identificaram-se problemas nas salas CTD 101, 103 e 105 de partes quebradas ou faltas de peças. Nenhum problema foi identificado na sala CTD 107, entretanto, como mostra a Figura 1, a sala tem sido utilizada durante o período de pandemia como local de armazenagem, ocultando a visualização de possíveis problemas no piso.

Figura 1 – Problemas de piso das salas do Bloco CTD

- Reparo do piso das salas de aula CTD 101, 103, 105 e 107;
- Identificar fontes de possível infiltração por capilaridade na parte inferior das paredes;
- Fechar buracos nas paredes com argamassa dando acabamento similar ao tijolo aparente;
- Identificar e corrigir os problemas de infiltração do teto;
- Reparo forro de gesso nas salas CTD 101, 103 e 105;
- Recolocação do forro de PVC na sala CTD 107;
- Pintura de todas as salas de aula do CTD conforme cores atuais

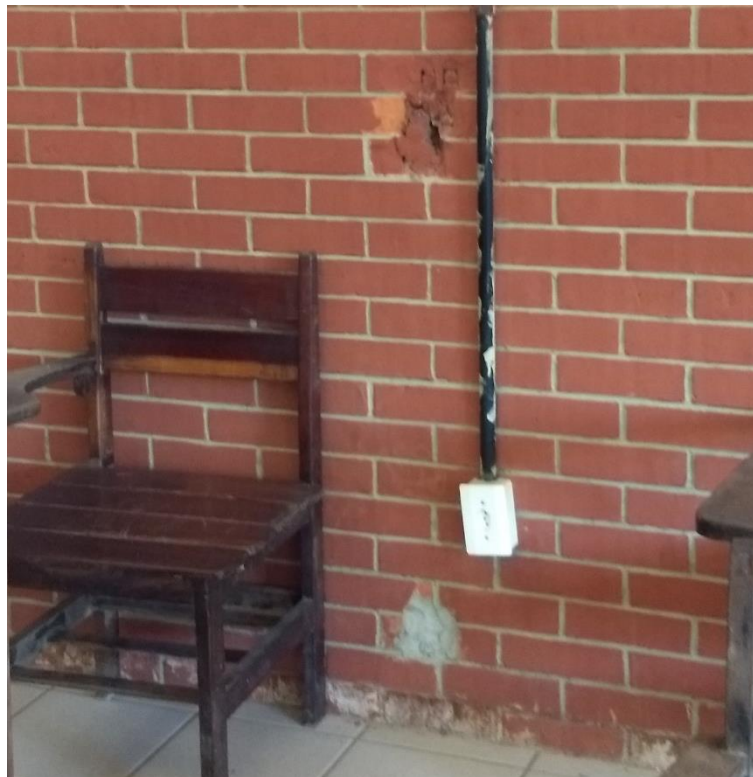
As paredes, por sua vez, são de Tijolo aparente, apresentando os seguintes problemas: CTD 101 – proliferação de fungos, umidade e apresentando buracos; CTD 103 e CTD 105 apresentando buracos e CTD 107 com pintura desgastada. A Figura 2 apresenta um exemplo dos problemas encontrados.

**Figura 2 – Problemas das paredes das salas do Bloco CTD (Ex: CTC 101)**

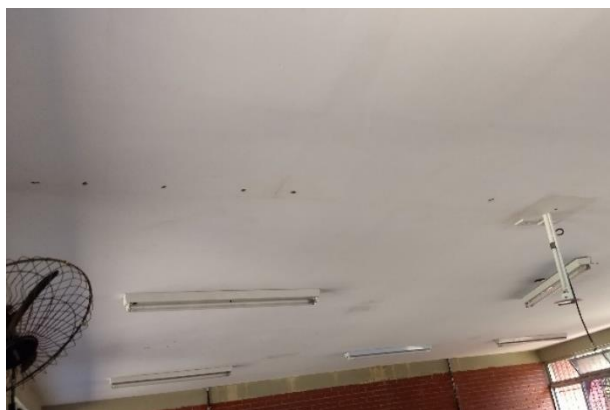
O teto da sala CTD 101 é de Laje maciça com pintura enquanto as demais salas é de Laje maciça aparente. O Revestimento das três primeiras salas CTD 101, 103 e 105 é de gesso, enquanto a última é PVC. Os revestimentos em gesso apresentam problemas como buracos, fissuras e rachaduras e infiltração superior. Por sua vez, o revestimento em PVC encontra-se quebrado e com partes ausentes e dependuradas. Nesse

**Figura 3 – Problemas no teto das salas do Bloco CTD**

sentido, é necessário identificar e sanar inicialmente a origem dos problemas de infiltrações para posterior correção dos problemas de revestimento do teto.

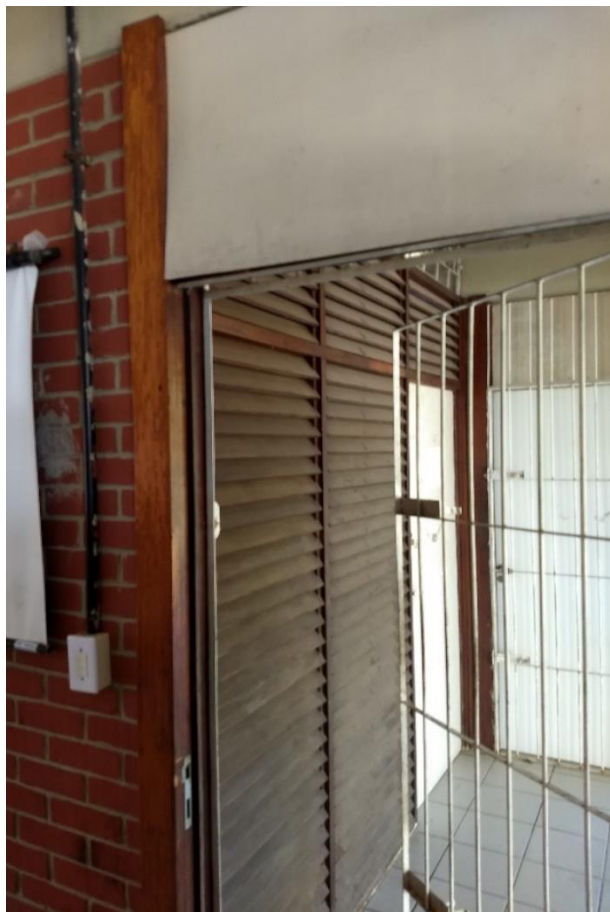
CTD 101

As portas das salas de aula do Bloco CTD são construídas em Madeira semioca, revestidas de fórmica branca no sistema de giro tradicional. As dimensões das portas são 2,1m de altura, 1,0m de largura e 0,05m de espessura. É recomendada a troca das portas das salas CTD 101, 103 e 105 e a colocação de uma porta na sala CTD 107. Destaca-se que as salas 103 e 105 possuem 2 portas. É necessário realizar também a troca das bandeiras de modo a fazer a substituição completa do conjunto porta e bandeira. Assim, são necessários 06 conjuntos de portas e bandeiras para as salas de aula do bloco. As forras atuais podem ser mantidas, mas recomenda-se uma verificação relacionada à possíveis infestações por cupins e polias ou outros insetos.

Figura 4 – Portas das salas do Bloco CTD

- Manutenção e reparo, lixamento e pintura de todas as grades do bloco CTD (grades de janela e de portas) conforme cores atuais;
- Realizar a troca de todas as portas e bandeiras das portas das salas do bloco CTD, utilizando maçanetas apropriadas para PCD e portas de madeira maciça;
- Colocação de esquadrias nas aberturas das salas que ficam no lado do corredor dos blocos e atualmente são gradeadas (janelas de correr com grade ou basculantes sem grade);
- Substituição de vidros quebrados nas janelas e bandeiras das salas de aula do Bloco do CTD.
- Colocação de películas fumê nos vidros janelas.

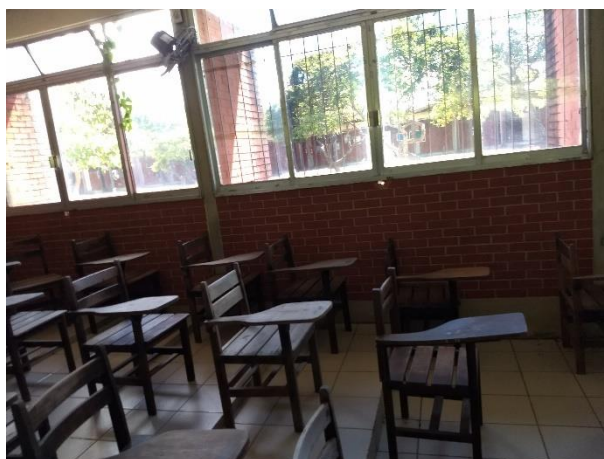
As janelas do bloco são feitas de esquadrias de alumínio com vidro, do tipo janela de correr. As esquadrias possuem 1,6m de altura por 2,9m de largura. A quantidade delas varia de acordo com as dimensões das salas. Nas salas CTD 101, 103, 105 e 107 os basculantes das janelas necessitam de revisão, há emperramento e é necessário verificar a infestação de cupins e polias. Em todas as janelas é necessário instalar película fumê. Na sala CTD 105 a grade de uma das janelas não existe. Na sala CTD 107 a janela do meio com vidro também quebrado e um vidro da forra está quebrado. Por fim, o chumbamento de algumas grades está sem argamassa, como mostra a Figura 5.

**Figura 5 – Ausência de uma grade de janela na sala CTD 105**

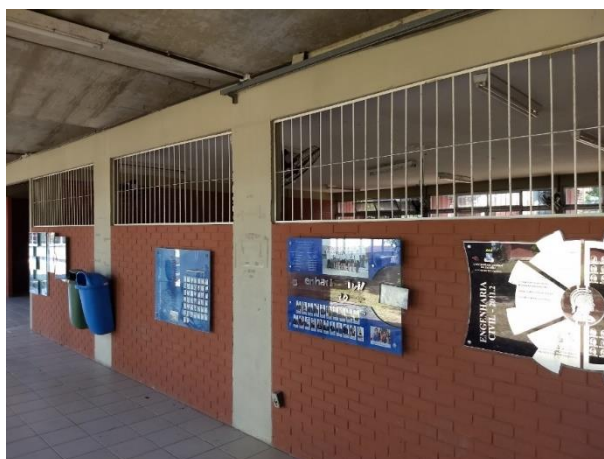
Outro aspecto importante em relação às janelas é a necessidade de colocação de janelas na parede sul das salas de aula, junto ao corredor. Essas aberturas com grade foram pensadas para a melhoria da ventilação (ver Figura 6), mas solicita-se a troca das grades por janelas basculantes que garantem segurança, ventilação e fechamento quando da climatização das salas com aparelhos de ar-condicionado.

**Figura 6 – Abertura nas paredes com grades para ventilação com segurança: necessidade de colocar janelas**
